## ASPO ORIZZONTALE ANTERIORE

realizzato in acciaio inox e applicato tra cisterna e cabina

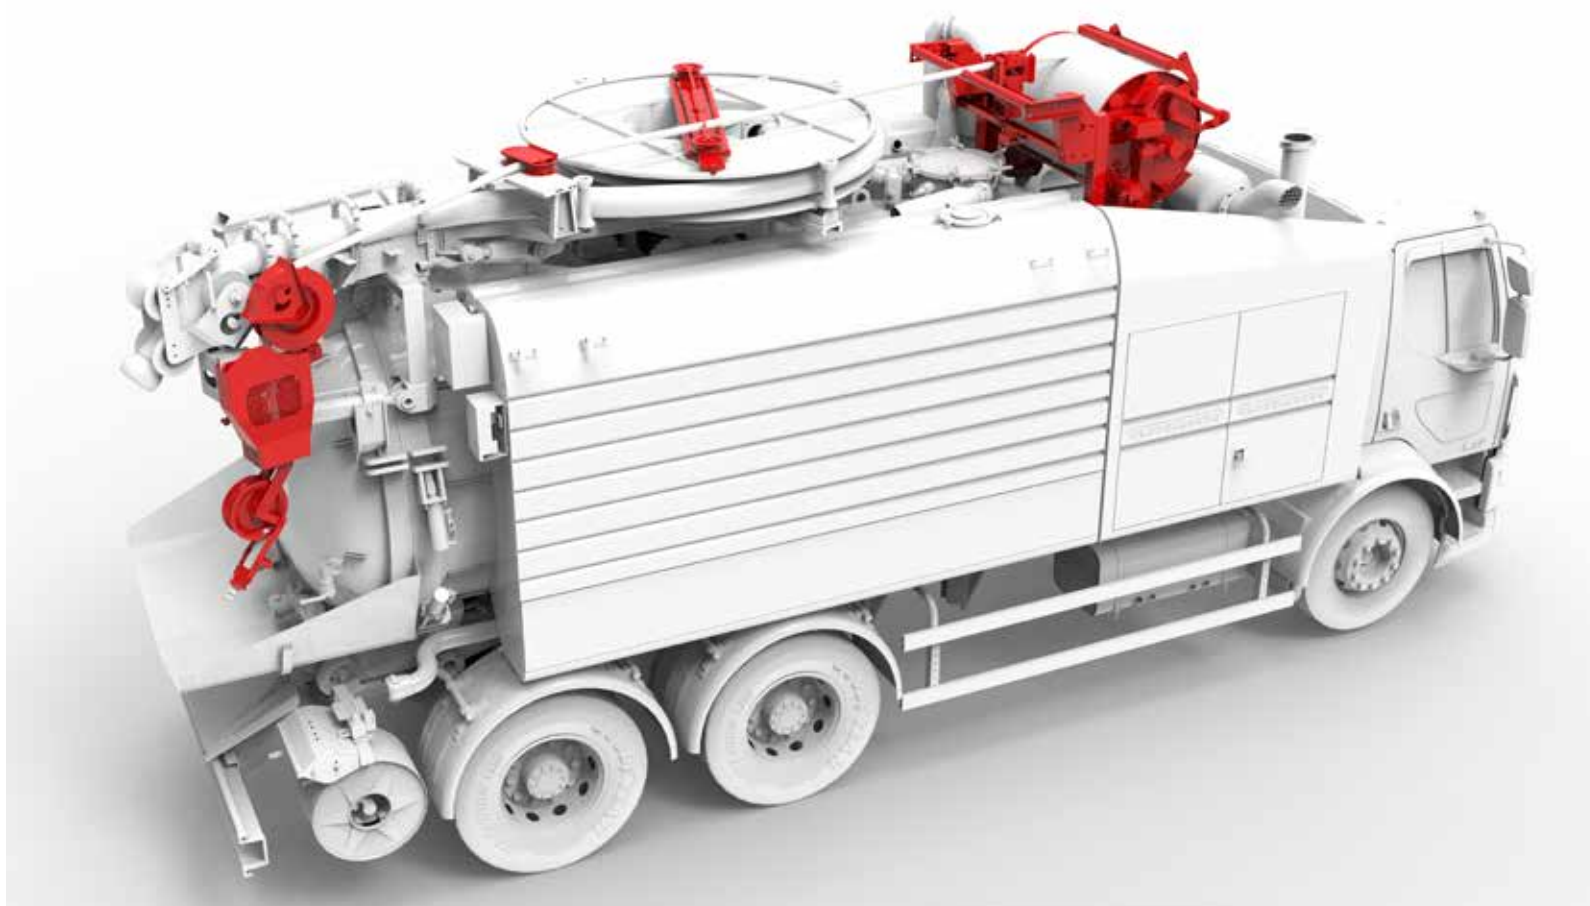
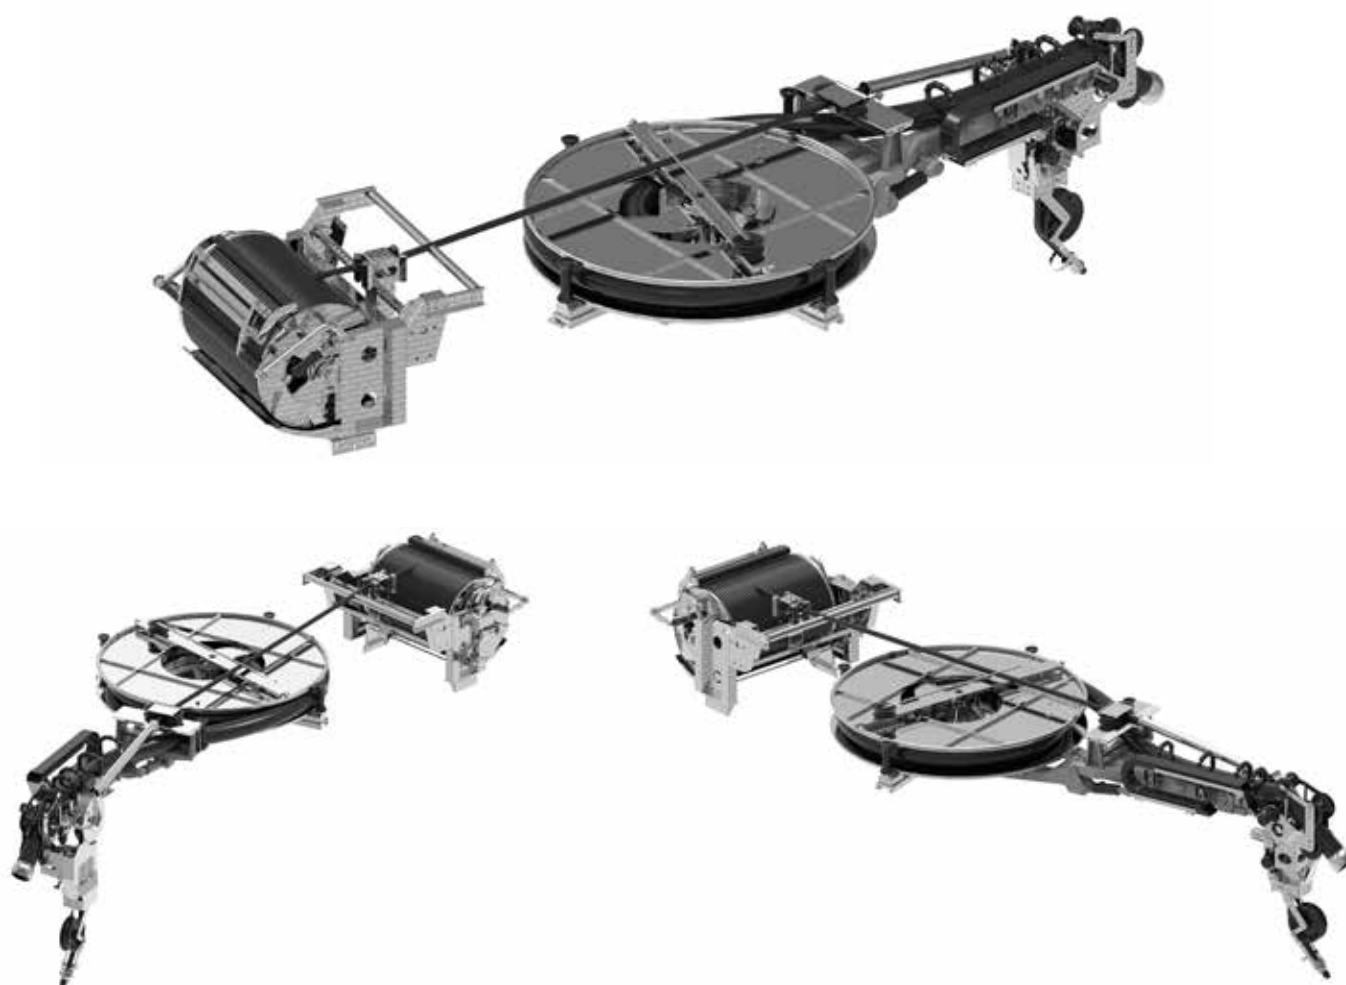
Azionamento idraulico.

Guidatubo automatico.

Sistema di ancoraggio al braccio direzionale dell'aspone completo di aiuto traino.

Completo di tubo alta pressione in gomma a fibra tessile per lavaggi e disotturazioni, con rotazione di 270°.

Marcia folle
